# 消防没过验收 公寓插层违建

## 华徐公路一商务楼存诸多隐患仍在对外出租

## 坑? 这段高速路有百余洼塘 坑! 多车爆胎夜驾“吓牢牢”

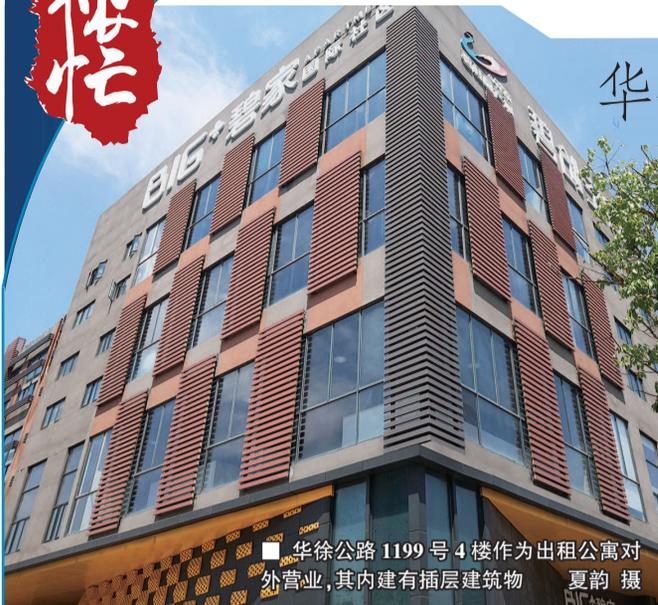
■ 华徐公路1199号4楼作为出租公寓对外营业,其内建有插层建筑物 夏韵 摄

的是4楼的酒店,酒店方在其内部擅自加建了一层,但目前违法插建的5楼没有启用,全部空关着。有多位知情者透露,4楼已经通过消防验收,但1楼至3楼因存在消防隐患,没有通过验收。早在2019年,上海市青浦区消防救援支队出具《不同意投入使用、营业决定书》,其中显示,1楼至3楼存在多个消防安全问题,包括疏散走道隔墙未设置防火隔墙、部分喷淋和烟感探测器被风管遮挡等。

记者来到属地青浦区徐泾镇城管中队了解情况。相关工作人员表示,接到投诉后经调查,华徐公路1199号4楼作为出租公寓在对外营业,其内确实有违法插层建筑物,违法搭建的第5层没有投入使用。城管方面回应,公寓内有190多个租户,目前正处于调查取证阶段,之后将责令酒店自行整改,拆除插层。

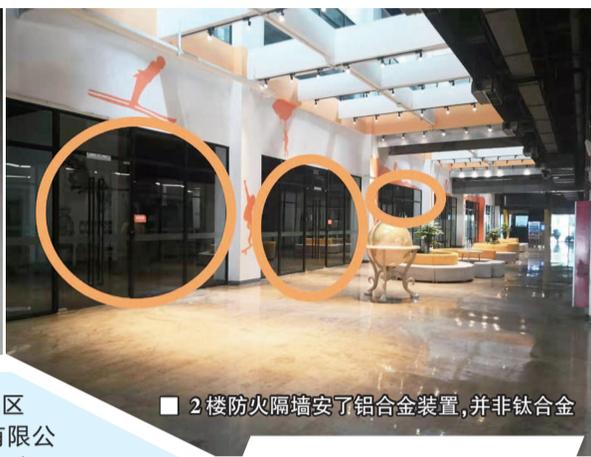
■ 2楼防火隔墙安了铝合金装置,并非钛合金

张先生指着2楼的透明墙板告诉记者,项目方在施工中将招标图纸上钛合金材料防火墙擅自替换成铝合金,招标图纸与实际使用材料不符,偷工减料。节省成本采用铝合金,在发生火灾时,耐火性远远达不到要求。

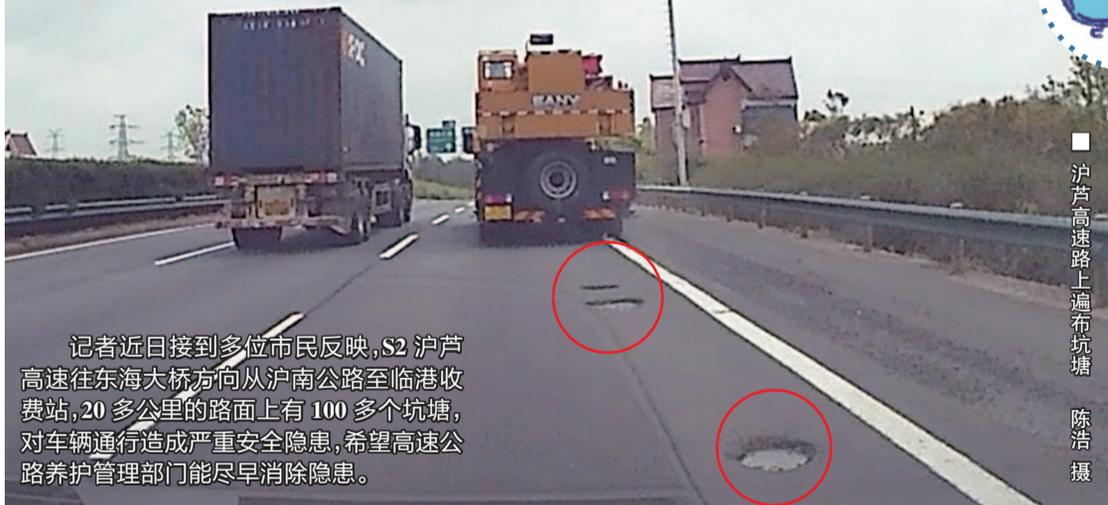
记者驾车从康桥收费站驶上S2沪芦高速,前往临港收费站。从沪南公路起一直至临港收费站路段的二号及三号车道上,的确存在大量坑塘。据目测,这些坑塘面积大小、形状及深浅均不相同,有的坑塘呈圆形,有的坑塘呈长条状,数量达百余个。不少驾驶员在经过坑塘时,由于对坑塘情况不明,会左右打方向避让,十分危险。据观察,路面上较大、较深的坑塘已由相关人员进行填补,但经过大型车辆反复碾压后,填料被带到路面上,这使得路面上不仅有填料,坑塘也重新显现。

记者向12345市民热线反映了情况。一位自称S2沪芦高速养护单位的工作人员答复表示,近期申城连续阴雨,导致S2沪芦高速市区往临港方向二号车道上出现大量坑塘。“由于二、三号车道大型车辆较多,路面出现坑塘的情况较严重,我们已派工人先行填补,待天气好转后,将凿开路面修补。”记者询问其是否有不少市民投诉时,该工作人员表示近期确实收到了较多类似投诉。市民希望,S2沪芦高速的养护管理部门能尽早开工,修复坑塘,确保市民出行安全。本报记者 陈浩

沪芦高速路上遍布坑塘
