多重保险，全部失效？

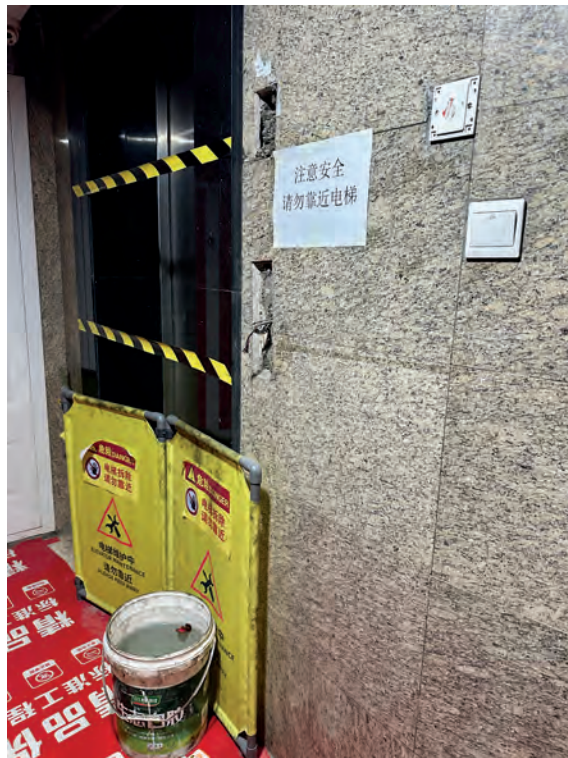
上图：4月下旬，《新民周刊》在元一美邦国际发生工人坠亡事故的楼栋看到，挡板上写着“电梯拆除”的提示。
摄影/王仲昀
