老照片唤醒历史记忆

淞沪战争遗址考证记

袁帆

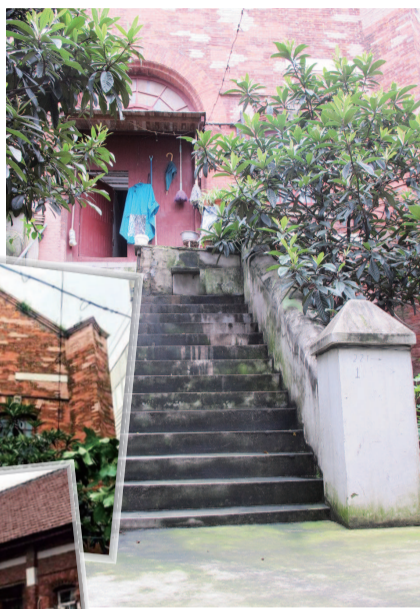
▲▲ 上世纪30年代日本发行的战地摄影明信片(正反面)

这张照片是四名日本士兵在卧倒射击的镜头,拍摄场景很特别,是聚焦在一处又高又宽的建筑室外阶梯上。凭借建筑专业知识,我本能地意识到,能有这

种阶梯的建筑一定是高大的公共建筑。于是仔细地数了一下,阶梯一共有 20 级,按照通常每一步 18 厘米计算,这座建筑的首层高度就要在 3.5 米以上,而整座建筑的高度就至少要在 7—9 米之间。阶梯的宽度虽然没法看到全貌,但从日军士兵卧倒的姿势分析,至少也要在 3 米左右。

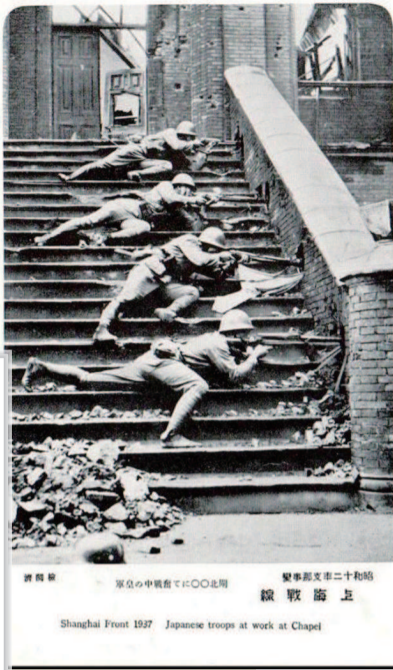
■ 锡克教堂旧址外观现状

如今残存的这座“锡克教堂”位置就在现在上海轨交 3 号线东宝兴路站的东侧,而线路的前身就是著名的“淞沪铁路”。因为建筑具有的硕大体积和红色的外墙,辨识度很高,乘坐 3 号线途经此处的人们都能轻易看到。当我“按图索骥”从东宝兴路 326 号进入一处居民区时,才发现这座百年老建筑早已被许多老旧房屋所包围、分割,想要找到一个能拍到建筑全貌的地方都不可能。从一扇开着的小门拐进围拢着旧址北侧的小院落,我的目光马上就被突出在建筑之外的那座台阶所吸引。这不就是老照片上的那个场景发生地嘛!明眼人一看就知道,虽然台阶的许多细节发生了变化,但整体轮廓并没有发生变化。

量,测得的结果是,台阶的整体净宽度约为 3.15 米,每一级踏步高度为 0.18 米,宽为 0.28 米,这些都与我的估计基本吻合。我再拿出那张老照片进行对比,发现照片与实地存在一处较大的差别,就是照片上的台阶是 20 级,现在的台阶却少了一级,只有 19 级,这又是怎么回事?再仔细辨认,我注意到照片上的第一级台阶外缘是与台阶护墙的端头齐平的,而实地的第一步台阶明显地退进 0.4 米,大约是一个台阶的宽度,而且它的高度只有 0.08 米,不到其他台阶的二分之一。发现这一点后,存在的差别就太好解释了。原因在于当初建造的第一级台阶已经被埋没了,现在的建筑外地坪高度比当初提高了大约 0.28 米!

排除了这一个最大疑点后,我发现照片上台阶护墙原来也是“清水”砌筑,而现在已被水泥砂浆包裹,但整体形状基本保持原样。再有就是当初的每一级台阶都有突出的外缘,而现在的台阶却是光秃秃的。这些细小差别对于一座经历了近百年沧桑、遭到过战争损毁、进行过维修改造的老建筑而言,都可以说是微不足道,对整体判断不构成实质性影响。
