## 并不是震级越高，灾难越重。土耳其此次地震之所以情况很严重，系多重原因叠加之故。

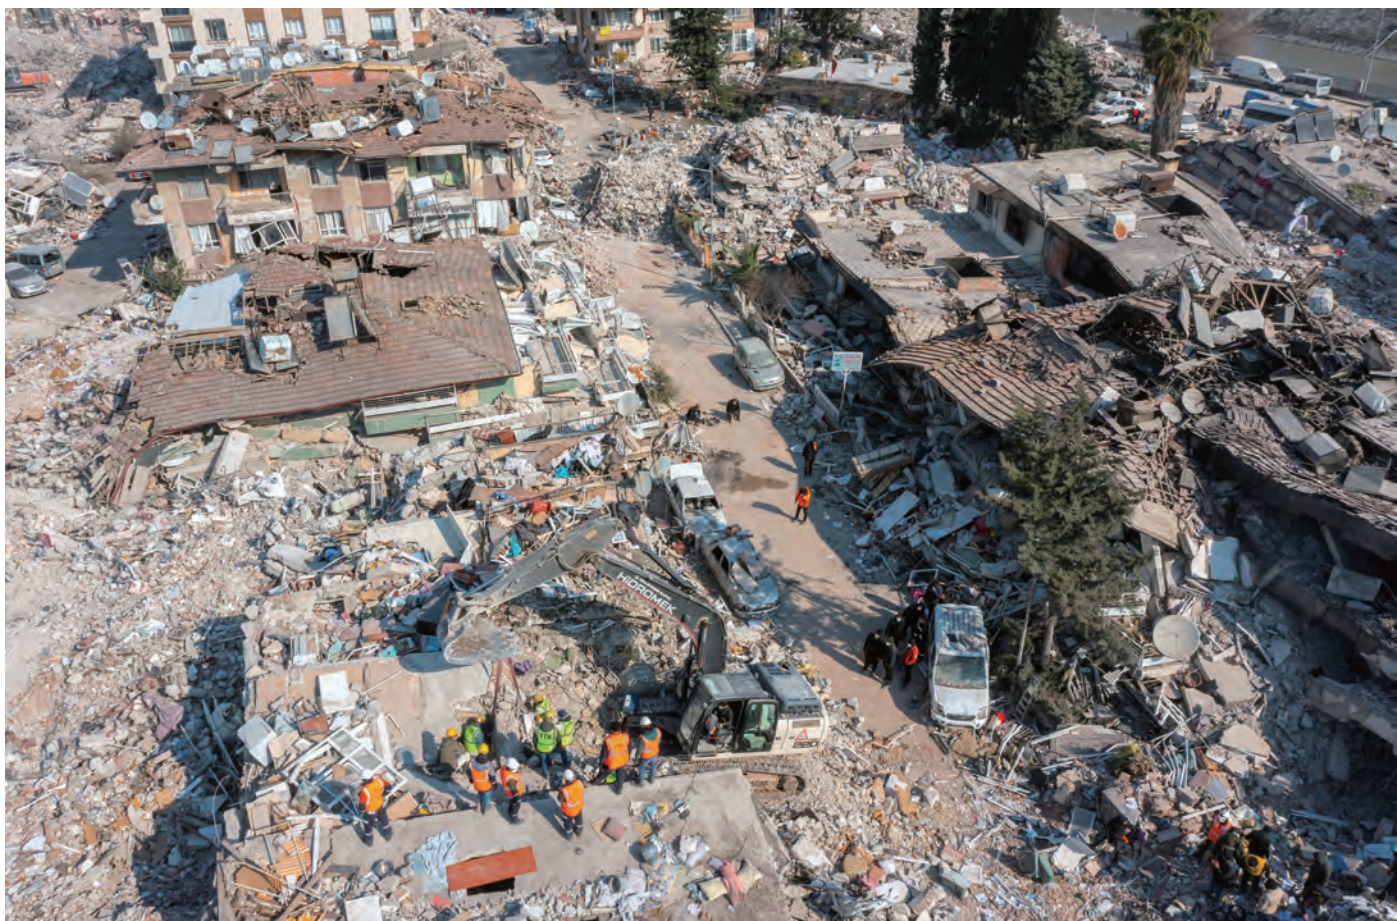
上图：2月12日在土耳其哈塔伊省安塔基亚市中心拍摄的地震废墟（无人机照片）。

其次，地震发生后，有土耳其学者提出，当地农村地区的石砌和土坯结构在强震面前异常脆弱。另有分析指出，土耳其大面积的无钢筋砖砌建筑也很不稳固。“本次在安塔基亚市区搜救工作中，遇到一栋地震中完全倒塌的6层钢筋混凝土公寓，形成层叠式废墟。该建筑梁柱钢筋还算充足，但是纵筋采用

光圆钢筋，连接处采用搭接连接，握裹力不足，不符合抗震设计要求。同时混凝土石子发黄、发脆，造成混凝土强度不高，容易发生脆性破坏。”有中国专家在震区调研后，发出这样的文字，“在搜救目标区内，部分建筑柱子截面尺寸过小，10层楼首层柱最小为300x800毫米左右，自重下就达到18兆帕，考虑到其较低的混凝土强度，轴压比过高，抗震裕度不足，这也是很多建筑层倒

塌或完全倒塌的原因之一。”
