身边无障碍通道 如何真正“无障碍”

家门口的无障碍通道,有的太陡、有的太窄、有的压根就没有……连日来,本报“问‘题’于民”报道组接到市民关于“改造或增设小区无障碍设施”的建议和诉求近百条。

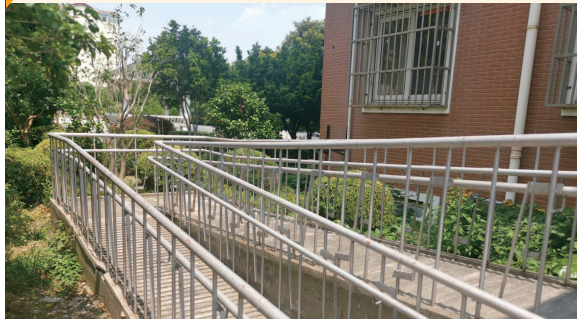
宝山区 宝城三村 弯道太狭窄 腾挪不容易

无障碍通道的拐角处空间特别狭窄

记者在现场看到,小区2号楼、3号楼、6号楼的无障碍通道为避免占用正台阶空间,从侧面伸出坡道,再通过180度折角拐弯,通往楼外。折角处的宽度仅约1.1米,轮椅车经常会被卡住,要前前后后调整好几次角度,方能“脱困”。

居委会集思广益,充分听取各方意见,确定在不改变现有外观的前提下,通过裁剪栏杆、加宽弯道和出口、铺平坡道等方式,对相关无障碍通道实施“微改造”。

同时,街道召集管理办、服务办、自治办、建管中心、居委会、物业等召开现场协调会,在小区公示方案后,迅速启动工程。截至发稿时,这几段家门口的无障碍通道已基本完成改造。

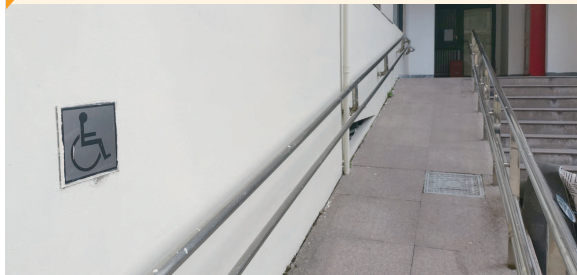
徐汇区 申航小区 坡道太陡峭 上下心惶惶

坡道太陡,坡度近30度

记者在现场看到,一条笔直的坡道从小区地面一直通到9个台阶高的1楼,经测量,长7.8米、坡度近30度。胡伯伯说,子女不在身边,平时自己坐轮椅出门常常心

记者从徐汇区枫林路街道了解到,镇城建中心已请专业设计部门勘察测量,待改造设计方案出台,就将联合居委会、业委会、物业公司一起推动解决。在向居民公示征询后,力争尽早施工。

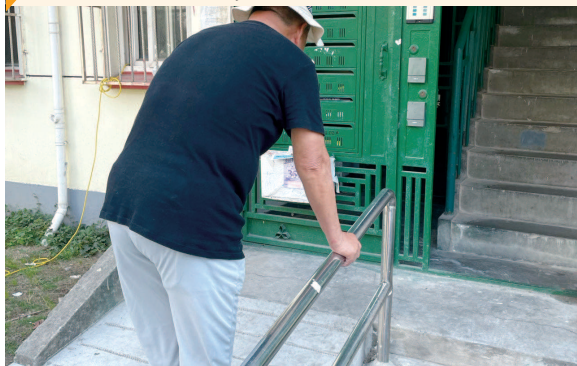
嘉定区 金沙社区 扶手太低矮 借力很困难

扶手太矮,居民弯腰前行

2022年,金沙社区经过“美丽家园”改造后,乐先生发现其他几幢居民楼加设的无障碍通道的不锈钢扶手高度均达到90厘米,唯独他所在的18号楼的无障碍通道扶手只有70厘米高。

2012)》标准得知:无障碍单层扶手的高度应为850mm—900mm,无障碍双层扶手的上层扶手高度应为850mm—900mm,下层扶手高度应为650mm—700mm。条文说明中解释,扶手是协助人们通行的重要辅助设施,可以避免保持身体平衡和协助使用者的行进,避免发生摔倒的危险。扶手安装的位置、高度、牢固性及选用的形式是否合适,将直接影响到使用效果。

记者又联系了真新街道残联,对方经调研后回复:街道残联将发挥监督作用,联合相关部门推动整改。截至发稿前,记者得到反馈,居委会将于本月内对相关无障碍通道的扶手高度作出合理化调整。

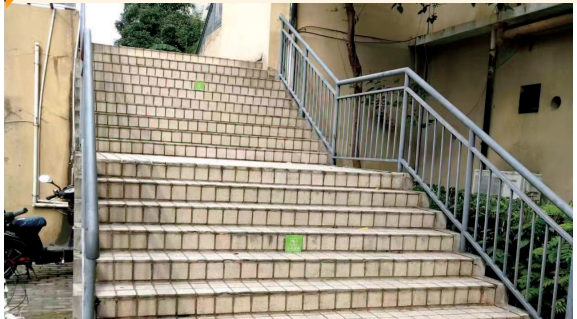
闵行区 上海春城 一等二十年 急盼“无障碍”

底楼是商铺,开发商交付时没有设置无障碍通道,居民上下要爬许多级台阶

记者经过调查得知,小区共有12个楼栋设有无障碍通道。东面1号—3号楼栋和西面48号、49号楼栋的底楼是沿街商铺,居民要通过小区车库架空层进入2楼,共3米多高、约27个台阶。而36号—40

号、77号、78号楼楼进出口的台阶约有8个,高度超过1米。

而对于1号—3号、48号、49号楼架空层的无障碍改造,因涉及公共空间部位,按需求需召开业主大会,表决是否通过加装无障碍升降梯来解决。36号—40号楼由于间距较近,故多个改建方案因征询中底楼有住户反对而“搁浅”,现仍在反复解释沟通以争取理解和支持。目前,小区业委会正准备改造,居民区党总支承诺,新一届业委会成立后,仍将积极推进这项“惠民工程”,让居民能早日进出“无障碍”。
