小忙跑现场

四平路下立交:“漏点”19处,晴天也“降雨” 十余年的“水帘洞”何时休?

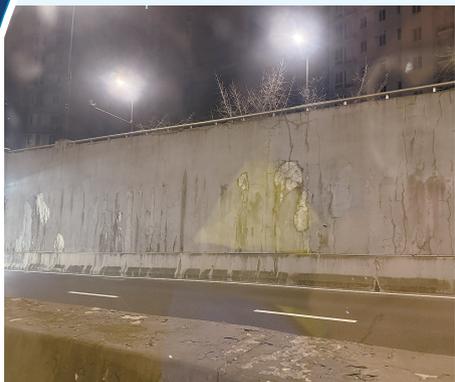
地道出入口敞开段,墙面大面积积掉皮

刚进入敞开段,映入眼帘的便是地道右侧墙面上大面积脱落的粉刷层,好似“癞痢头”一般,十分难看。地道洞口上方的“门头”处,同样有几大块表皮脱落。

记者了解到,此次下立交维修改造将采用堵漏与疏导相结合的方式,以满足下立交地下结构的防水性能要求,提升路面交通安全性和舒适性;同时对路面破损、结构病害处进行治理,确保路面及结构强度,提高行车舒适性。

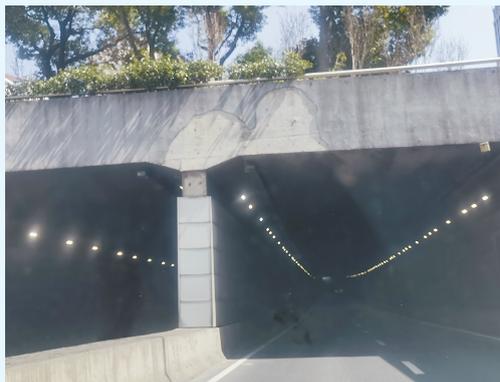
地道洞口上方“门头”处几大块墙皮脱落

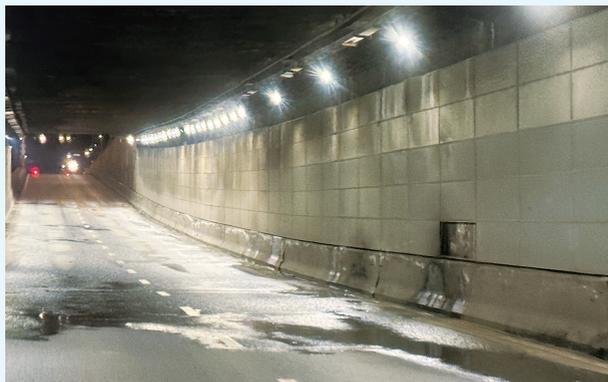
地道路面水渍区有十多处
本版图片 本报记者 陈浩 摄

进入地道后,随着车轮的前行,地面上不断出现一片片“深色区域”,那便是积水。当时正值连续多日晴天,但积水区域却频频出现,令人费解。有的积水区只是形成大片水渍,将地面浸染得颜色变深;有的则有明显积水,车轮驶过时,水花四溅。记者正专注观察地面,突然一滴水珠落在汽车前挡风玻璃上。在隧道顶部两侧照明灯的强光照射下,可以清楚看到一些水滴正不断落下,仿佛天空飘起了“小雨”,两根行车道的部分区域都未能幸免。该地道为单向2车

道。在长约400米的封闭地道路面上,一摊摊水渍区足有十多处。

根据2024年养护单位的排摸报告,该地道目前存在19处漏点,渗漏水情况较为严峻。
