堆满杂物和空调外机、应急灯不亮、灭火器过保质期……记者调查麦多生活广场后发现消防安全隐患重重

“生命通道”岂能变“危险通道”

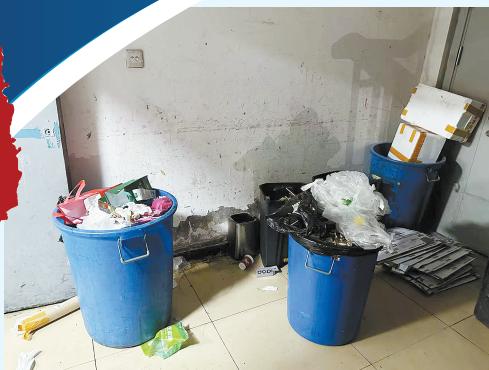
■ 楼道内杂物乱堆

其次，消防通道堵塞严重。4楼部分商户将空调外机直接悬挂在消防通道内，长长的排水管“盘根错节”，严重阻碍人员正常通行。现场可见，空调外机与垃圾箱等各种设施混作一团、密集成堆，部分走道仅能容一人勉强侧身通过。

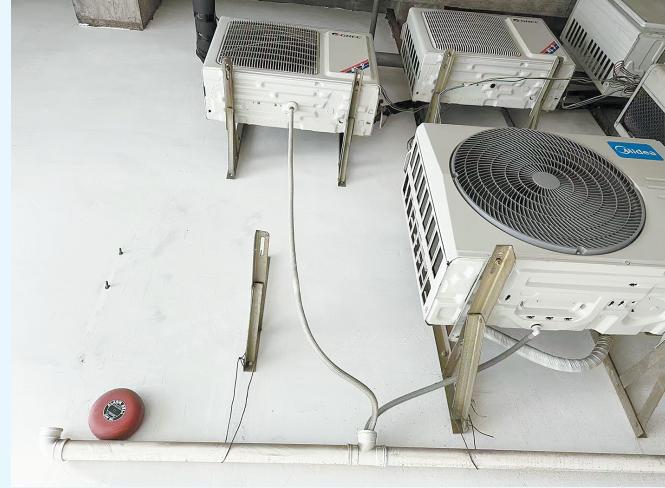
■ 空调外机悬挂在消防通道内

麦多生活广场是一座集商铺、高层商用楼和写字楼于一体的商业综合体。记者来到现场，首先探访广场东南侧一栋四层商用楼。还未走进消防通道，一大片积水已拦在面前。更为触目惊心的是，墙上消防警铃旁，竟密密麻麻悬挂着三排共9台空调外机，机器轰鸣作响、热浪扑面。记者蹚水而过，通道内光线昏暗、堆满杂物。深入楼内，发现消防安全隐患层层“叠加”。

同时，该负责人指出，广场在建造设计阶段存在先天缺陷，开发商未预留空调外机的专用安装区域，导致小业主们只能“见缝插针”自行安装，部分空调外机便被违规装在了消防通道旁，这也是通道被挤占的重要原因。该负责人透露，广场已成立业主委员会，物业正与业委会沟通协商，将携手推进消防隐患的整改。

截至发稿，相关管理方反馈，目前安装在通道内的空调外机已被拆除，下一步将根据“问题清单”进一步落实各项整改。
