4月9日,本报7版刊发《老伯地铁站出站遇66级台阶》报道,反映长寿路地铁站无障碍设施不足、市民出行不便的问题。报道刊发后迅速引发社会各界高度关注,不少网友也向“新民帮帮忙”反映,沪上还有部分地铁站存在类似问题,对老年人、残障人士、携带大件行李等特殊需求乘客的无障碍出行不够友好。为此,记者对网友反映集中的5个地铁点位开展了实地调查测评,详细梳理设施短板与出行痛点。

# 地铁无障碍出行如何更无障碍

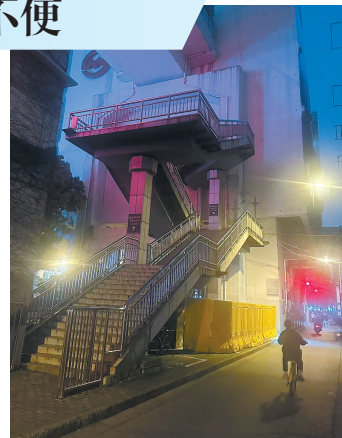
记者实地探访发现,3号线虹口足球场站共有4个出入口,其中1号口、2号口连接虹口足球场二楼平台(但足球场平台到地面未配备电梯),3号口连接虹口龙之梦商场与地面,4号口直接通往地面。值得注意的是,这4个出入口均未配置直达电梯,仅能通过楼梯进出(见右图)。

该站3号线站体共分为四层,上述4个出入口均只能到达二楼商铺层,从商铺层到三楼站厅层,主要有两处上行通道,各配置一部电梯,但均为“只上不下”设计,乘客从站厅层返回商铺层仍需走楼梯。此外,从地面到二楼商铺层,需攀爬约70级台阶,这样的高度对于携带大件行李、腿脚不便的老人或残障人士而言,攀爬难度极大,往往需要他人协助。

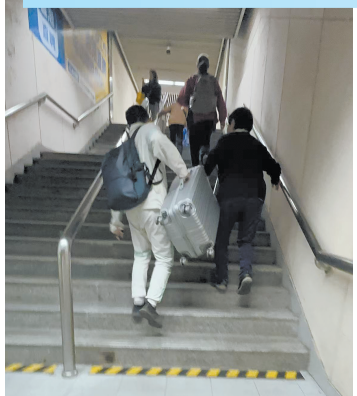
十米长的地下通道,到达出口处后,还要攀爬一段三段式台阶,台阶中间虽设置了铁栏杆扶手,但坡度较大,累计近40级;4号口、5号口的情况与1号口类似,均未配备自动扶梯,进出站只能依靠爬楼梯。由于漕宝路站埋深较深,站厅层到地面的距离较长,这两个出口的楼梯也同样又长又陡,累计台阶数均接近40级。

记者在现场看到,两名乘客背着背包、携带一个大行李箱从4号口出站,面对陡峭的台阶,两人只能合力抬着行李箱,一步步艰难向上攀爬(见左图),走到地面时已满头大汗。
