## 红五星如何恢复夺目光彩？

这次修缮工程中，中央大厅顶部钢塔和红五星是最为引人关注的项目，也是整个工程中难度最大的部分。

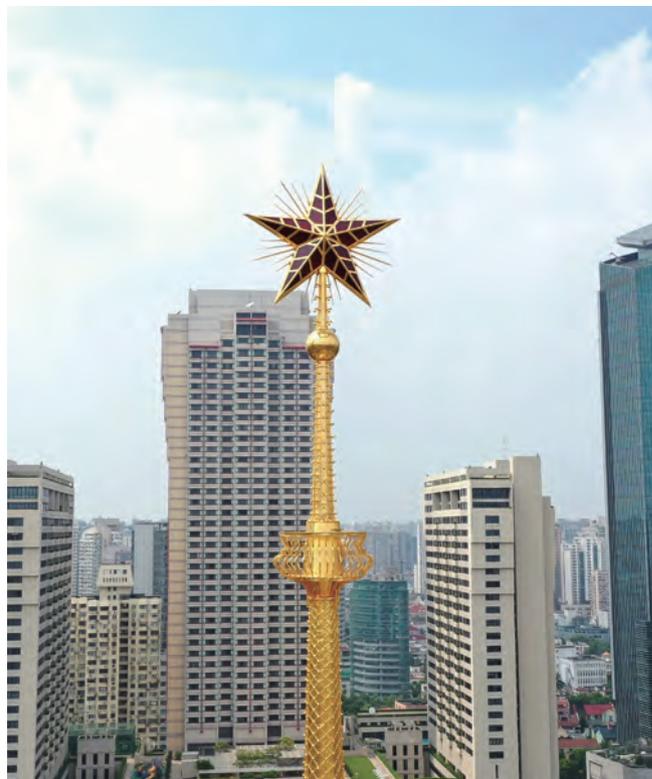
百米钢塔和红五星成功修复后，项目团队的重心落到了建  
修缮后的红五星更耀眼。

不过，出于环保和安全的要求，已经无法采用原镏金工艺进行修缮。闵欣告诉《新民周刊》，2001年大修曾将钢塔表面铜皮拆卸下来送去镀金，然而由于工艺原因，镀金后很快再次发黑。经过综合考量，在比较镏金、镀金、贴金等多种工艺后，结合保护原则、修缮工艺、修缮效果以及日后保养维护的考虑，本次钢塔的金饰面修缮采用纯度98K厚度0.24微米的金箔对原位铜板保护性拆除后贴金的修缮工艺，将上万个构件进行保护性拆卸，移至室内进行除锈、钣金、油漆和贴金等作业，完成后原位安装回钢塔。

钢塔的顶端是整座建筑的最大亮点红五星，这颗红五星要在酷暑严寒与气温急遽变化的情况下，不变形、不破裂，对玻璃材质的要求很高。最初版本的红色玻璃原材料在国内已无厂家生产，在2001年大修中，红五星换上了更为结实的玻璃材质。此次修缮过程中，为寻找合适的替换材料，项目团队走了很多地方，最后在一家老玻璃厂积满灰尘的库存箱中找到了上次大修时红五星使用的耐用玻璃材质，最终更换玻璃80片、内部灯泡146只、外部芒针24根。
