## 新技术助力历史建筑焕发新生

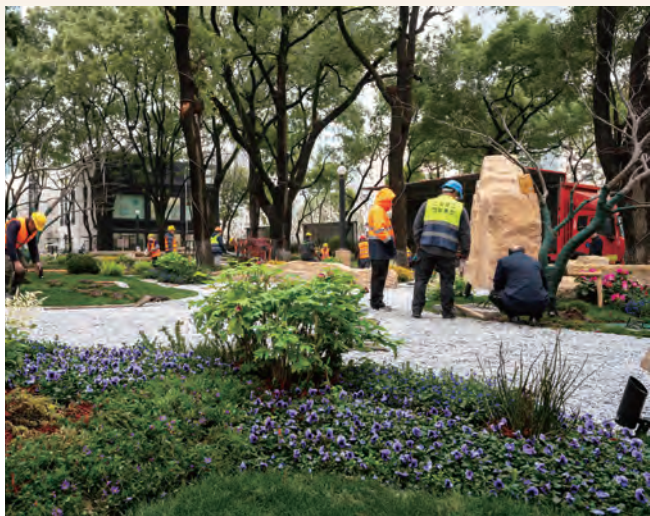
室外花园修缮施工。摄影/沈琳
