2020年7月，围绕还原历史建筑原貌、提升剧场建筑安全性能、改善演出及配套空间使用功能，兰心大戏院整体修缮保护工程正式启动。

此次修缮严格遵循最小干预和精细化修复理念——恢复了历次修缮中改动的门窗洞口和石材饰面；复原当年兰心的标志性“LYCEUM”招牌；利用数字扫描、3D制模等技术原样定制檐口腰线……

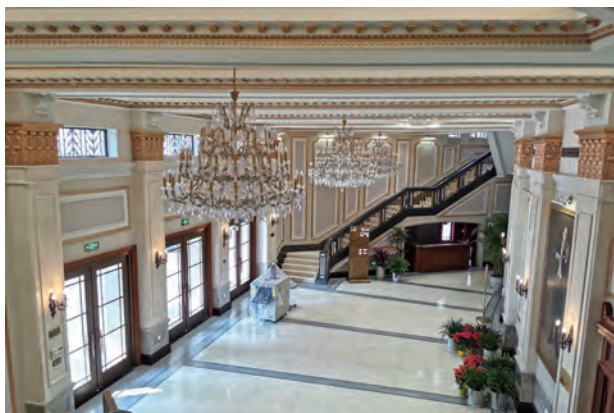
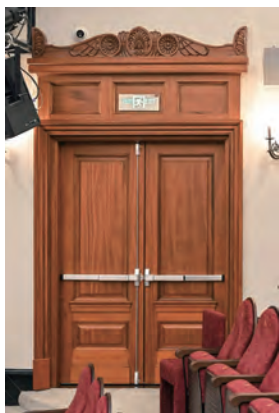
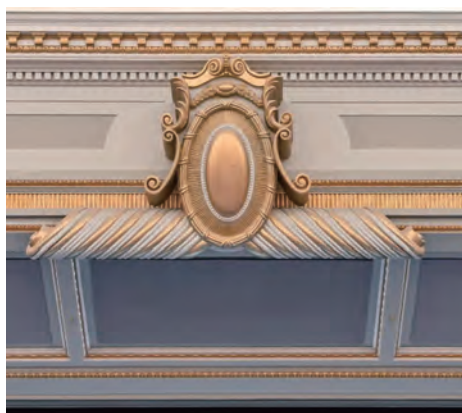
下图：兰心大戏院内部装修细节。

“为此，我们邀请了专业的检测单位。在进行了结构安全检测的前提下，对穹顶原有装饰基层进行修补和增强。”谷志旺表示，门厅、观众厅等空间都力求还原上世纪30年代的“原汁原味”。在复原过程中，针对如舞台台徽、台框等特征形制较为复杂、价值较高的装饰饰面或构件，团队参照影像资料，按照原形制，通过3D建模的方式进行花饰线条和构件的翻模、定制，并通过预制拼装的方式进行固定，不仅30年代的风格特征得以还原，还提升了观众厅观演的声学效果。
