坐标:松江区业煌路1676弄丽雅苑

# 开裂才知施工 地库承重柱成 “捣糨糊” “空洞柱”

小区已排查200根车库立柱,近一成有质量问题

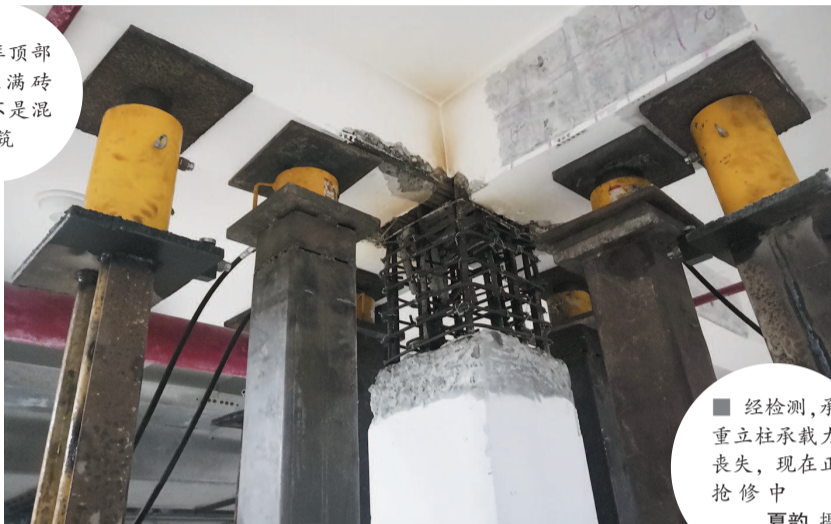
■ 地库顶部  
立柱塞满砖  
头,而不是混  
凝土浇筑

丽雅苑小区于2017年12月竣工交房,地下车库面积约4万平方米,总计车位超1500个。在采访中,记者看到,一根承重立柱的顶部裸露出条条钢筋,里面没有一点混凝土,为了起到支撑作用,开裂立柱的周边临

时搭建了4根大型槽钢,正在抢修中。车库内不少立柱的墙体开裂,用手一扒,水泥块随手能扒下。在现场,几位上海房屋质量检测站的工作人员正对立柱进行检测。

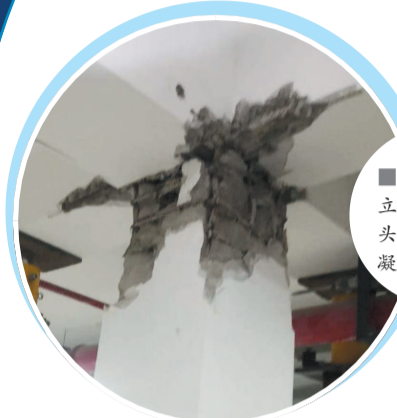
■ 经检测,承  
重立柱承载力  
丧失,现在正  
抢修中  
夏韵 摄

根据3月26日上海房屋质量检测站出具的检测报告,经专业检测,目前被加固的立柱柱顶四周碎裂,纵向钢筋屈服外鼓。“是由于施工缺陷导致顶部混凝土存在大面积空鼓,顶部承载力不足,从而发生受压破坏。”目前初步检测结论是,“承载力丧失,属于危险点,应立即对受损柱采取支撑措施。”

“帮帮忙”介入调查后,开发商、小区业主、上海房屋质量检测站、松江区相关部门等召开了一场关于房屋质量安全的协调会。会上,检测专家说明,地下车库共有900根立柱,现在已经检测了200根立柱,其中19根存在质量问题。待全部检测完毕,房屋质量检测站将出具完整报告。

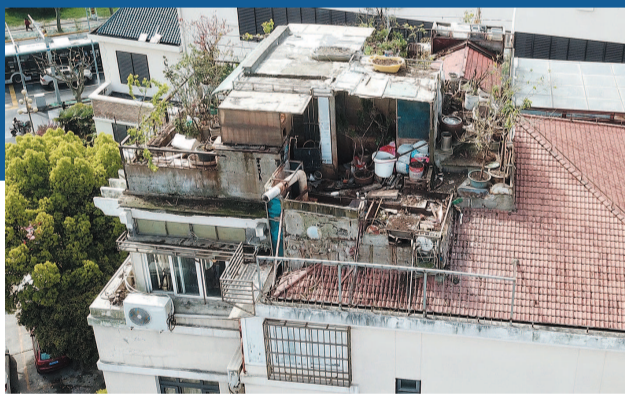
■“鸟巢”已  
经“瘦身”  
本报记者  
王凯 摄“鸟巢”  
瘦身

本报讯(记者 王军)经过连续两天整治,嘉茵苑巨大“鸟巢”已明显“瘦身”,尤其是8楼北侧屋顶,足有1.5米高由破木板拼凑起来的简易棚已基本拆除,露出了红瓦尖顶的原貌,带露台的鸡窝鸭舍仍在逐步拆除中。

下雨,屋顶斜面瓦片湿滑,楼下就是小区进出要道,为确保施工人员和小区居民安全,整治暂时停止,待今天上午屋顶收干后,下午再继续施工。现场施工人员告诉记者,带露台的屋顶鸡窝鸭舍是用一层层混凝土在不同时段搭建而成,“像小鸟筑巢”,砖混结构拆除难度大,且屋顶面积小,仅能容纳二三人同时施工,在拆除违建后,还要做防水修复,起码还需要一周时间。
