【消防检查】

申城开展住宅小区消防安全管理专项检查,60小时查访483个小区

33个小区“吃”整改单

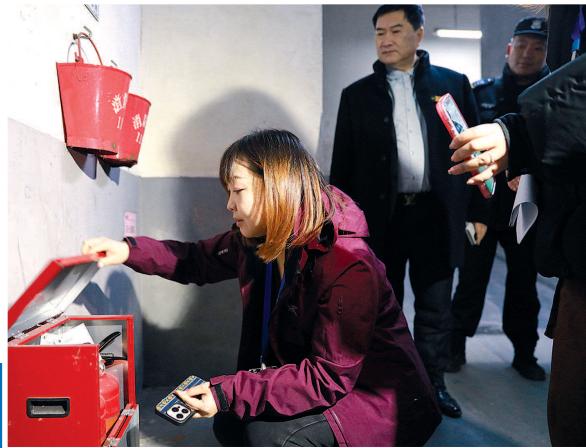
■ 上海市物业管理事务中心督察小组工作人员在地下非机动车停车库内检查灭火器箱

督察小组来到位于南丹东路168弄的福源汇居小区,走进3号楼的地下非机动车停车库。车库的入口处设有一个灭火器箱、两桶消防沙,墙壁贴着提示:“消防器材,严禁挪用”。虞文珏打开灭火器箱,查看了两个灭火器的压力指针都处在绿色区域;查看箱内《灭火器检查卡》,记录着物业工作人员每个月1日、15日的自查结果:灭火器均正常且在有效期内。
