小忙 微调查

入住“低能耗住宅”大半年 太阳能储热为何成了“摆设”?

厂商与开发商有纠纷拒绝后续服务,300多户业主抱怨“没道理”

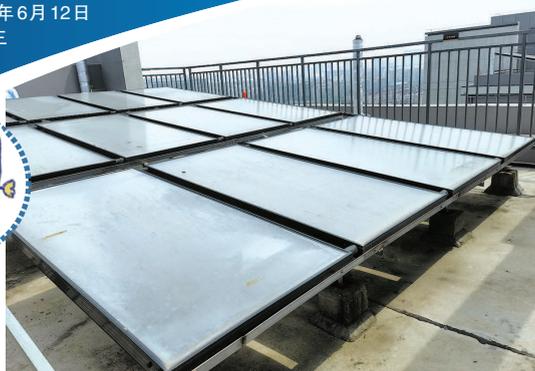
安装在屋顶的太阳能集热面板 本版摄影 陈浩

在维修过程中,第三方公司还发现了其他问题,比如部分配件缺失、保温措施不到位,甚至还有部分管道根本没有装,导致通水调试时,水都“漏没了”。在大楼楼顶,记者看到,铺设整齐的太阳能集热面板,占据了楼顶大部分面积,这是太阳能储热系统的关键部分。“好在集热面板是好的。”维修人员确认,该小区的太阳能储热系统设备总体是好的,但从未启用过。据悉,这批设备是2022年下半年安装,至今已近2年。

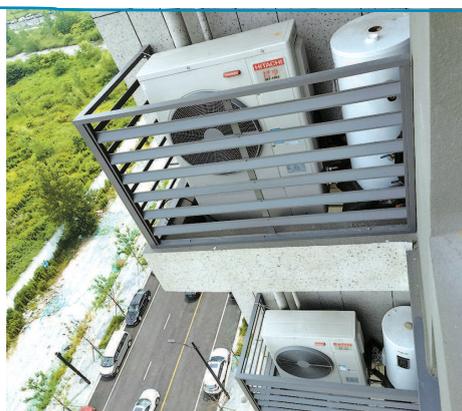
小区统一安装的太阳能储热系统

6月4日上午,记者来到小区查看。朱先生家住1号楼的13层,一梯两户的设计,在他厨房的窗外,有一个不大的户外架空层空间,架空层底部放置了两台户外设备,一台空调外机和一台圆柱状的太阳能储热水箱(竖放)。“我第一次看到这台‘热水器’,就发现设备上有个接口敞开着,盖子扔在一边并没有盖上,接口处的内壁满是锈迹。现在9个月过去了,还是这样,像是‘半拉子’工程。”朱先生说。

对方提到,去年底到今年初,在一波寒潮天气中,小区的太阳能储热系统管道部分被冻坏。检查发现,是管道的保温措施没有做到位。这次维修主要就是管道重新进行保温材料包裹。记者看到,部分保温材料已经运到小区,有的楼栋正在施工。
