# 家门口的消暑好去处为何不经晒

建筑设计运用大面积玻璃幕墙,夏季日晒严重,室温居高不下。公共设施如何以人为本,考验城市管理智慧

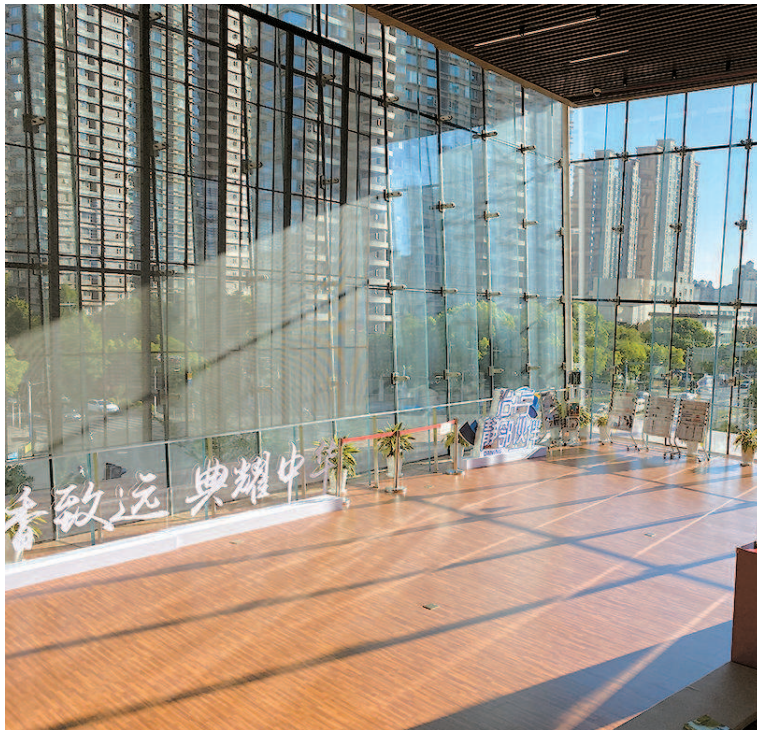
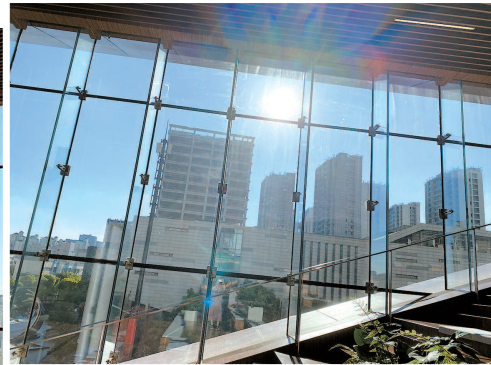
记者现场探访。下午4时,整个阅览区几乎都“沐浴”在阳光下,感受不到一丝清凉,待了10分钟已经开始出汗。但空调显示的温度却是“16摄氏度”。靠西面的一整面玻璃幕墙成了“阳光收集器”,只要阳光照射过来,清凉模式不一会就变成了蒸煮模式。坐在阅读区的读者,有的拿书本当扇子,有的戴起了遮阳帽,更多的选择了马上“撤离”。不仅体感热,阳光直射下也没法看书。记者发现,阅览区的旁边是活动教室区域,这片区域远离西墙,体感就显得

◀▲ 玻璃幕墙成了“阳光收集器”,整个阅览区“沐浴”在阳光下  
本报记者 叶薇 摄

“从这个建筑特色来说,使用玻璃幕墙,增加了空间的通透性,以及内外景观的联动性。但高温天要做好遮阳防晒的配套措施。”李书谊介绍,在有些省份,西墙安装外遮阳是强制性标准。在建筑西晒面,如果采用了有效的遮阳措施,特别是活动式外遮阳设备,这些区域的太阳得热系数将大大降低,从而室内的光热舒适度也将显著提高。“如果觉得外遮阳安装成本高、操作麻烦,也有一些既美观又能起到一定隔热效果的内遮阳方式。”

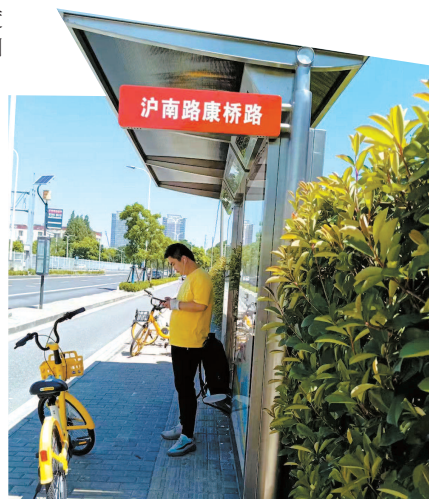
昨天下午,记者来到现场后看到,一座崭新的公交候车亭坐落在沪南路近康桥路附近的人行道上,红底白字的“沪南路康桥路”站牌十分醒目(见右图 孟繁强 摄)。公交站设置的遮阳棚,可以容纳10人左右同时候车。站点还配备了候车椅,不过,公交线路的电子信息指示牌还未完全启动到位。
