不少居民家中自来水变红褐色,检查发现小区多个楼栋自来水管管道与消防管道相连接

# 抢修结束后自来水仍浑浊 这些年居民一直在喝“消防水”？

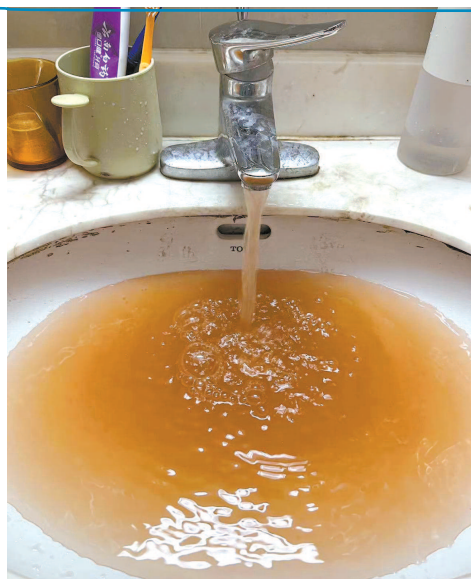
▲居民家的水龙头流出红褐色的水

▲自来水管和消防水管接在一起  
►冲洗水管后留在地面的铁锈  
本版摄影 王军

6月22日,家住象屿品城72号楼的齐女士、许先生等发现,家里水龙头汩汩流出的是红褐色的水,并伴有大量深褐色不明沉淀物。居民们马上找到了管理小区的上海复瑞物业公司,对方回复:6月中旬小区刚清洗了水箱,可能是供水问题。为此,居民们又向水务热线求助,水务公司当天就派人到现场查看,但放水冲洗后,水质并未改善。之后,抢修人员在地下室水泵房进一步检查时大吃一惊:居民供水管道接的竟是涂刷了红漆的消防管道。

记者走进泵房,供水管道的一头连着的是刷有红漆的消防管道,另一头则通向水泵。而在居民楼内,多户人家的水表已加装前置过滤器,此刻用来观测水质的有机玻璃窗内是满满的红褐色,打开阀门放出的则是红彤彤的“铁锈水”,还伴有阵阵异味。

水管理所安排水车现场供水;物业也增派保安,协助送水上门,满足每户居民日常用水。而对于小区部分楼宇生活供水及消防管道共用的情况,水务公司反馈,此前未遇到过这种情况,但本着特事特办的精神,将边改造边走流程,争取一周内新排设供水管道,并对小区其他楼宇供水设施做全面排查。

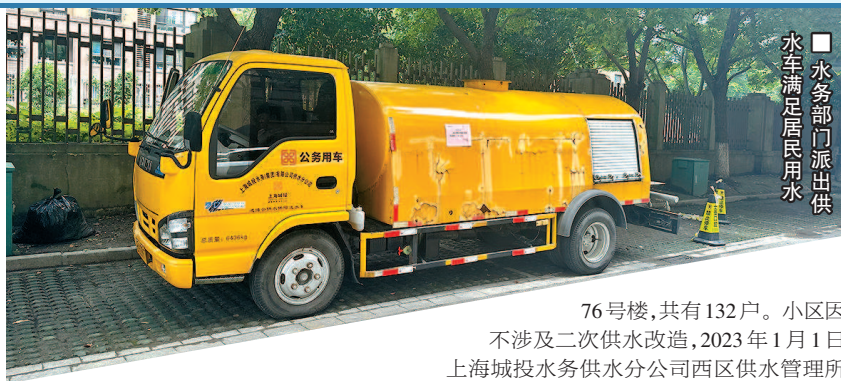
■水务部门派出供水车满足居民用水

为确保居民的用水安全,在“新民帮依忙”协调下,上海城投水务供水分公司西区供
