小区自2015年交付,外墙渗水、鼓包、开裂问题就持续不断

居民楼墙皮大块大块往下砸

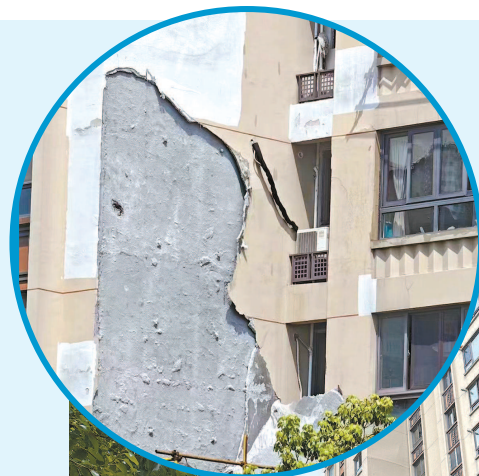
“去年8月,一场风雨后,阿拉这幢居民楼一大块近3个平方米的外墙皮脱落,重重地砸在了二楼露台上,还好没有砸到人。”小区1号楼的居民张先生心有余悸地告诉记者,1号楼是外墙皮脱落最严重的楼栋之一,前不久又掉下来一大块外墙皮,砸到了下面搭建的脚手架上。

记者在小区走了一圈,发现小区几乎每幢楼的外墙都有问题,有的楼栋已经有大块墙皮脱落,有的则是大块的外墙鼓包、开裂,摇摇欲坠,如果从高处俯瞰,脱落的墙面像一块块秃斑,整个小区楼栋的外墙面斑斑点点,非常难看。

▲ 外墙皮大面积脱落

记者在这份“房屋质量检测报告”上看到,检测结论为:房屋外墙开裂普遍,多处空鼓,部分位置空鼓开裂严重,存在掉落伤人的安全隐患,构成高坠危险点,且各幢房屋外墙保温层系统黏结强度及破坏状况多数不能满足上海市工程建设规范《无机保温砂浆系统应用技术规程》的相关要求。此外,房屋在无机保温砂浆厚度、抗裂砂浆厚度等方面均存在构造缺陷。
