楼房外墙多处脱落 修缮工程亟待启动

天目中路538弄北苑小区多位业主向“新民帮帮忙”反映，小区两幢大楼近年来外墙墙皮、瓷砖、檐角频频脱落，去年12月有4辆车子被高空坠物砸坏，今年4月、9月又接连出现险情。经检测，住宅楼单面空鼓点就达数百处。街道等部门虽采

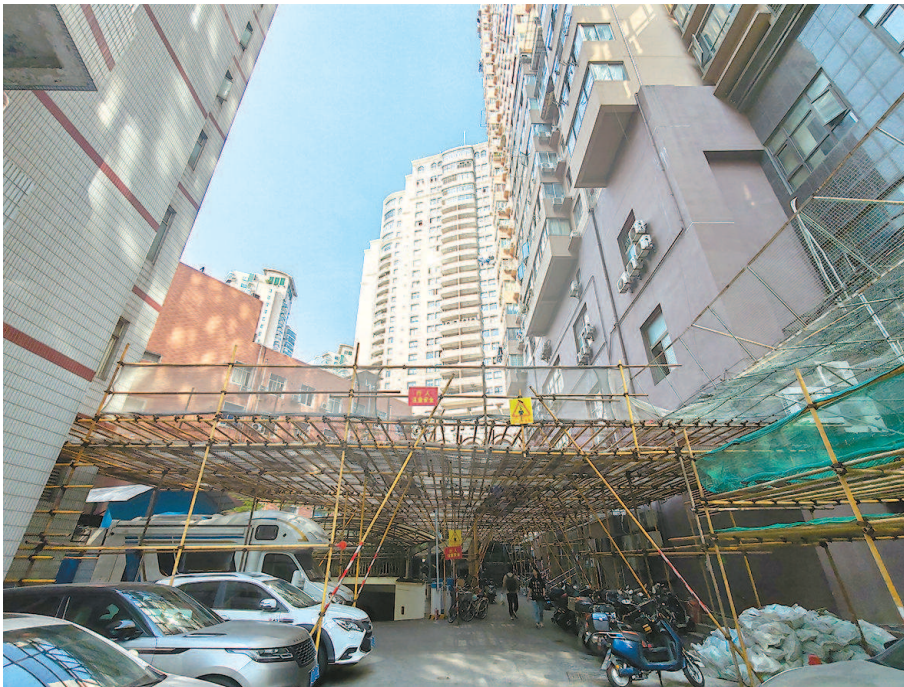
▲ 小区两幢大楼已采取防护措施，都拉起了数道安全防护网

▶ 防护网被砸出大洞

记者在现场看到，沿南星路近小区大门处就是商办楼，物业已实际拉起了三道防护网。最高处早前拉起的防护网，多处被高坠的外墙瓷砖、混凝土块砸出了大洞。发生高坠的多处外墙檐角处、窗台处，砸落的有大理石块，也有瓷砖块，分量重，楼层高，高坠的破坏力极强。而物业拍摄

在静安区、北站街道相关部门的指导下，街道垫资在小区内部通道上空由脚手架迅速搭建起住宅楼的两道钢制防护网，而另一幢商办楼由于是非住宅属性，由物业公司先行垫资，同步做好防护网措施。

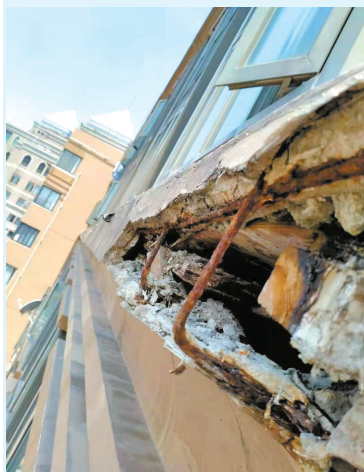
今年6月，街道曾委托第三方检测机构对北苑小区外立面进行拉伸粘结强度检测，但取样部位的平均值只有0.11，连标准规定值0.25的一半都不到。其中，南立面墙体有空鼓点660处，西立面墙体空鼓点有410处，其余两面墙体空鼓点也有数百处，整幢住宅楼外墙空鼓隐患较为严重。按相关部门要求，要及时排除、修缮小区楼宇外墙的高坠隐患，就要及时启动小区维修资金。但小区

▲ 楼房外墙脱落，部分位置已露出钢筋

的外墙檐角破损处，钢筋已锈蚀裸露，混凝土风化成一团一块，随时可能被大风刮落砸下，多处外墙已裂痕密布，摇摇欲坠。往来的居民说，走在楼下，天天提心吊胆，尽管已有多道防护网，但仍担心“悬在头顶的隐患”从天而降。

9月19日，北站街道城运中心向小区第一届业委会、上海环连物业发出了《关于北苑大厦高坠隐患处置的通知》，要求商办楼：采取加固加密防护网、棚架、支撑加固等必要的应急防护措施，避免发生伤人事件；中心铂庭进出口处搭建符合安全标准的防护网、棚架；对外墙墙面及建筑附属构件等存在松动、空鼓、开裂、脱落等隐患部位进行拆除、修补；业委会及物业将高坠情况告知业主及周边居民，做好安全警示工作；业委会、物业应尽快组织实施外墙隐患检测鉴定排查，制定、落实维修方案。
