新房开建 知名楼盘花园严重沉降

最深“塌陷”处达20厘米

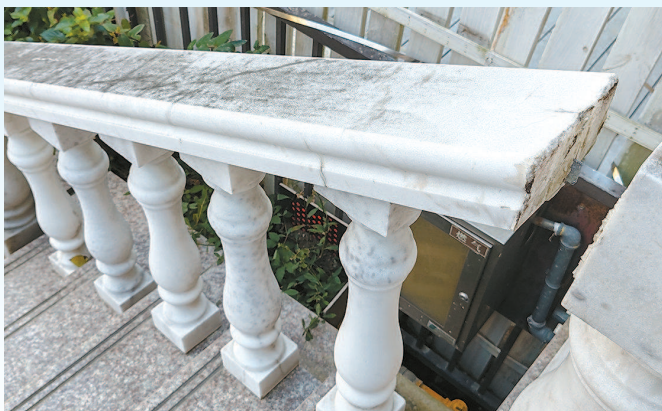
■ 楼梯扶手与立柱间脱开

记者走进160号别墅的北花园，只见花园地坪和北门阳台楼梯的衔接处，已发生明显“错位”。别墅北门进出花园的楼梯处，汉白玉立柱已至少断裂四根，由于与花园接壤区域沉降较为严重，楼梯扶手与立柱间脱开了约10厘米，大理石踏步有多处开裂。别墅主建筑附近的排水沟也明显变形，一排雨水盖板都发生塌落。

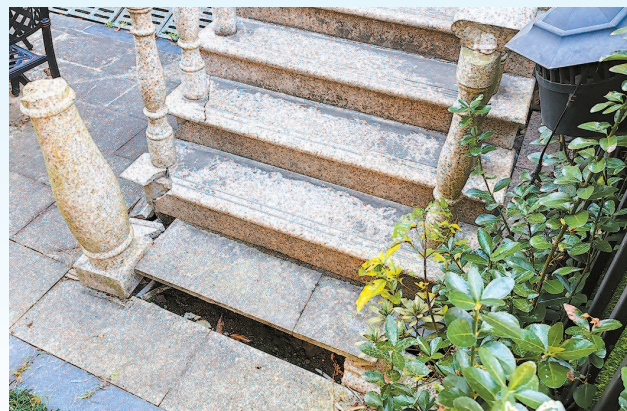
■ 楼梯与花园接壤区域沉降明显

随后，记者又步入167号等三户联排别墅的北花园，沉降和位移的情况几乎如出一辙，都出现在北花园和别墅主建筑的接壤区域，大部分的花园地坪至少“塌陷”了10多厘米，而最深处可达20厘米，楼梯、花园地砖等已是伤痕累累。
