无机房电梯 低频噪音扰民

是设计缺陷 还是安装维护不到位?

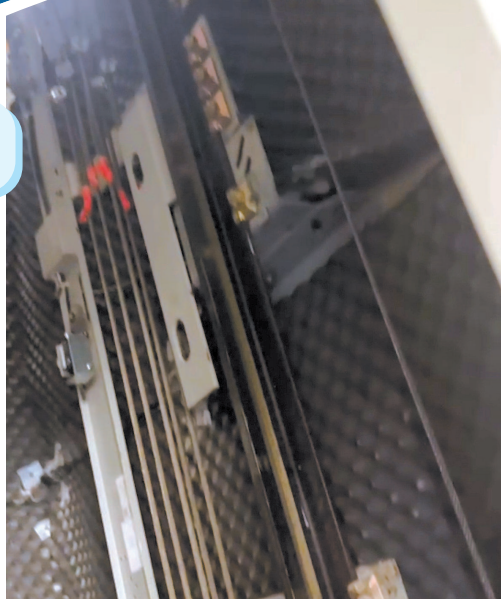
无机房电梯直接固定在客厅墙壁另一侧，虽张贴隔音棉，但电梯升降引发墙壁共振

一次检修时，周女士通过打开的电梯门查看了井道内部。她发现，电梯设备的钢结构装置直接固定在她客厅墙壁的另一侧，牵引绳等设备与墙壁的连接处并未安装专业的减震降噪装置。“电梯运行时，固定在墙壁上的牵引绳拉动轿厢，难免引发墙壁震动；

而轿厢停靠时，又会发出‘咣当咣当’‘嘎嘣嘎嘣’的异响。这些声音在狭窄的电梯井内传导，透过墙壁引起客厅墙壁和楼板共振。”周女士的推断得到了电梯维保师傅的呼应，对方表示，要彻底解决问题，要么住宅设计建设之初就加厚共用墙壁以消减共振，要么由电梯公司后期采取专业的减振降噪措施，但开发商采购电梯时并无相关附加要求。

记者向保利地产“400客服热线”反映后得知，2023年4月，保利地产才了解到周女士的诉求，并采取了多项措施：在电梯井内布置隔音棉、封堵井道四周孔洞以减少共鸣；调小电梯牵引机抱闸间隙，以提高运行

稳定性；取消自动返基站功能，以降低不必要的运行频率。经测试，电梯运行噪声为46分贝，低于日间55分贝的最大限值。客服承认，尽管采取了多种措施，噪声问题有所改善，但由于电梯与住宅共墙，共振问题难以根治。
