# 32楼外墙瓷砖脱落 砸中楼下9辆私家车

## 复兴苑小区物业日常维护遭质疑

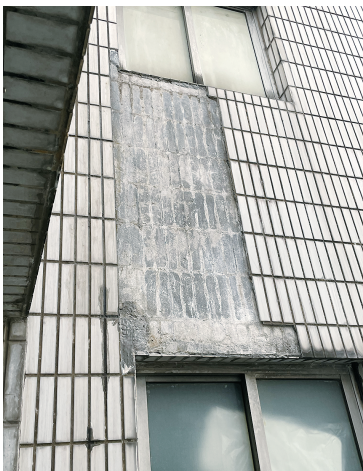
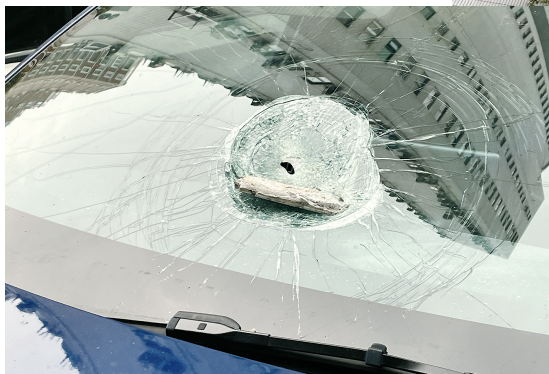
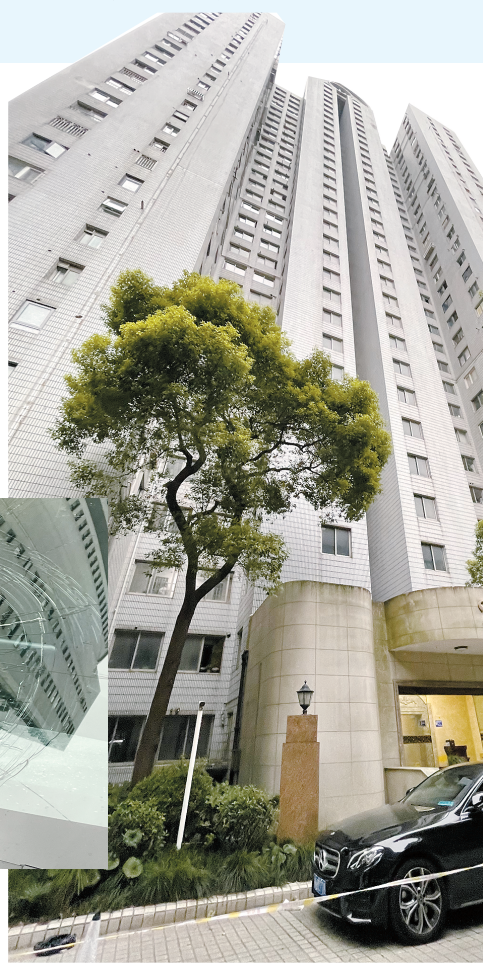
记者赶到复兴苑现场时,2号楼下已拉起警戒线,地面上布满瓷砖碎片。抬头望去,32楼楼顶位置有一块明显的灰色痕迹,正是瓷砖脱落的“伤口”。整个小区仅有两栋居民楼,建于1998年,房龄已近30年。跟随居民登上楼顶,可以看到白色瓷砖已部分消失,露出斑驳的墙面。

“真是心疼死了。”何先生的特斯拉受损更为严重。记者看到,一大块瓷砖砸在何先生的特斯拉轿车上,前挡风玻璃被砸出一个大洞,裂缝如蜘蛛网般蔓延,引擎盖上也布满伤痕。旁边一辆车的挡风玻璃和车顶则留下了多处刮痕。

▲居民车辆挡风玻璃被砸出一个洞  
▲瓷砖脱落处  
▲瓷砖脱落的2号楼

截至发稿前,记者了解到,为避免再次发生意外,9月17日晚,工人已在2号楼下搭建临时防护通道。9月18日,施工方正在抓紧安装吊篮,之后将在天气条件允许的情况下,开展外墙修缮作业。 本报记者 夏韵
