# 施工挖破燃气管道 2381户人家“停气”

## 施工单位涉嫌未制定燃气保护方案,或面临1万至10万元罚款

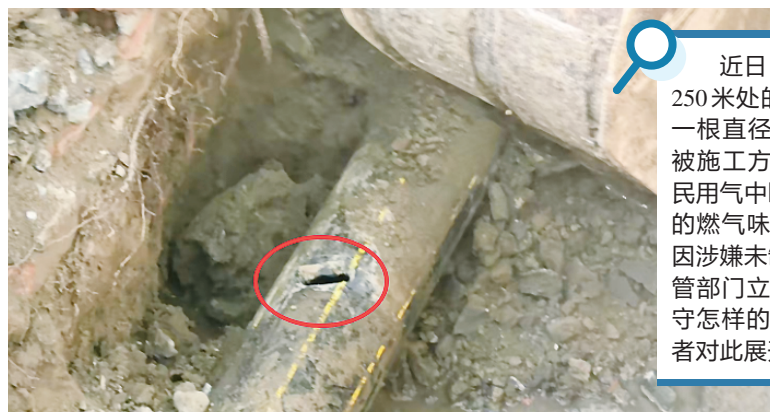
燃气管道被挖破(红圈处)

执法人员一面迅速与施工方现场负责人取得联系,一面详细查勘。经核查,该处为农村公路修缮项目,朱家角镇复兴路(绿舟路至沪青平公路),项目长度约1600米。燃气管道为中压管,直径为160毫米。施工时,由于操作挖机的工人操作不当,不慎将位于复兴路绿舟路以南250米东侧区域的管道挖破,管道上顿时出现一条长约3厘米、宽1厘米多的豁口。经进一步核查确认,这根管道属于上海青浦燃气公司所有。

17时45分,经城管部门配合,燃气公司紧急抢修后,管道恢复正常供气。不过,执法程序却尚未结束。该施工单位涉嫌违反《城镇燃气管理条例》第三十七条第
