小区消防系统近乎“瘫痪”

责任归属存争议，出资方案未明确，居民住得心慌慌

路边“危墙”裂缝能塞拳头 过往路人步步惊心盼修复

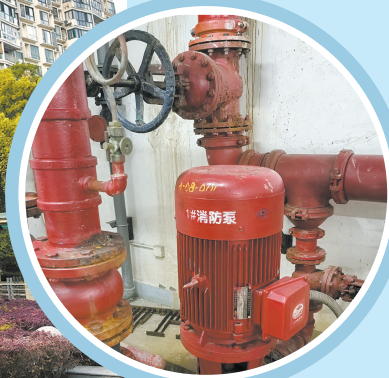
消防设施形同虚设
房浩 摄

据了解，嘉利豪园建于2003年，包含18栋小高层和一栋别墅，共581户业主。小区消防设施主要由居民楼内的消防栓以及地下车库的消防喷淋组成。居民介绍，去年底，小区新一届业委会成立后，在巡查中发现，不少消防设施因年久失修“停摆”，比如泵房内的喷淋泵自动启用功能失效、部分区域消防管网漏水、多处管道止回阀老化损坏等，这些问题直接导致楼内消防栓出水不足、车库喷淋设施“罢工”，小区安全防线彻底“失守”。

老旧，部分管道表面和阀门处锈迹斑斑。“有些管道的止回阀已经损坏，根本起不到防水回流的作用。”居民告诉记者，楼道内大量消防栓更是“超期服役”，20多年从未更换过，能否正常使用全是未知数。

随后，记者来到地下车库，机动车与非机动车停放区内均装有消防喷淋和烟雾报警器，不少新能源汽车、电动自行车正处于充电状态。“硬件看似配齐了，但喷淋泵不能自动启用，真遇到意外，没法第一时间出水，等于形同虚设！”居民们一脸无奈地说。

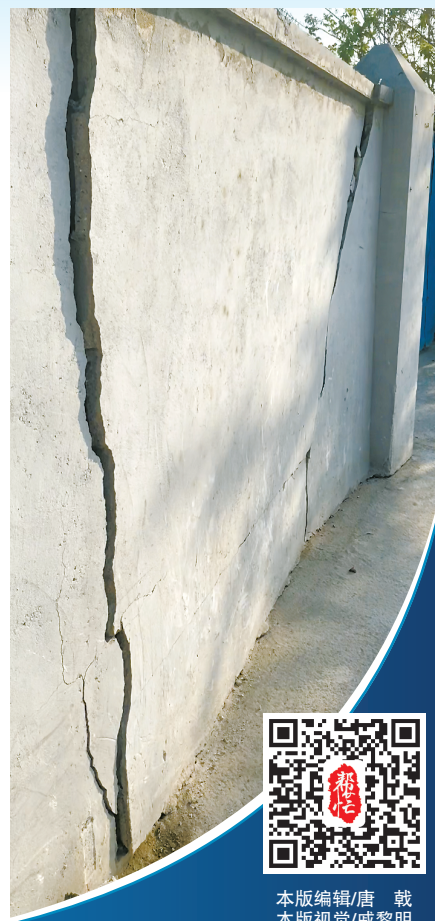
“这段围墙随时可能倒下来，旁边就是人行道，老人小孩天天走，太吓人了！”近日，市民郭先生焦急地向本报“新民帮依忙”打来求助电话，反映闵行区江梅路近浦锦路南侧人行道旁，一段数十米长的水泥围墙出现严重开裂，整体倾斜，裂缝最宽处达15厘米，墙体明显向行人通行一侧偏移，如同悬在过往市民头顶的“定时炸弹”，随时可能引发伤人事故（见图 陆常青 摄）。

这段围墙长数十米，紧邻人行道，无任何隔离防护设施。墙体表面布满纵横交错的裂缝，如蛛网般蔓延开来。其中一道致命主裂缝从墙顶笔直贯穿至墙基，上下宽窄不一，最宽处达15厘米，记者伸手试探，一个成年人的拳头可轻松伸入，透过裂缝能清晰看到围墙背后的树木枝干与闲置空地。除主裂缝外，墙体上还分布着数十条

长短、深浅各异的次生裂缝，或横向延伸数米，或纵向开裂直达墙根。

墙皮已大面积空鼓、脱落，里面锈迹斑斑的钢筋和松散的砖石裸露在外，墙根处散落着大量水泥碎块，最大的一块足有巴掌大小。更令人揪心的是，整段墙体已发生明显整体倾斜，原本垂直的墙面与地面形成危险夹角，用手轻触便能隐约感觉到晃动。就连起关键支撑作用的水泥立柱也未能幸免，多根立柱表面出现不规则裂缝，部分同样向人行道倾斜，支撑结构岌岌可危。

过往市民纷纷表达担忧，强烈呼吁相关责任单位立即到场勘查，第一时间拉起警戒线、设置醒目警示标志，划定危险区域禁止行人靠近；同时尽快制定拆除重建方案，彻底铲除这一重大安全隐患，让附近居民能安心出行。对此，“新民帮依忙”将持续关注。
